# La pavimentació perimetral de l'exterior de les naus

Autor: Federació Avícola Catalana (FAC), Institut de Recerca i Tecnologia Agroalimentària (IRTA)

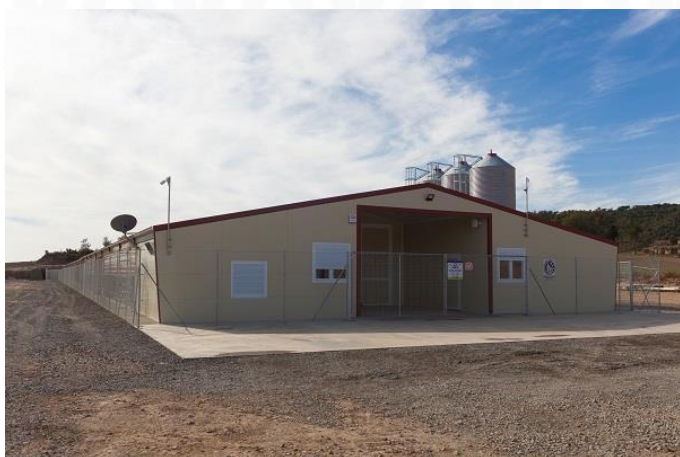
*Paviment perimetral de l'àrea d'una nau.*

A més superfície pavimentada, millor. Ara bé es considera que un ample de 5 metres és suficient.

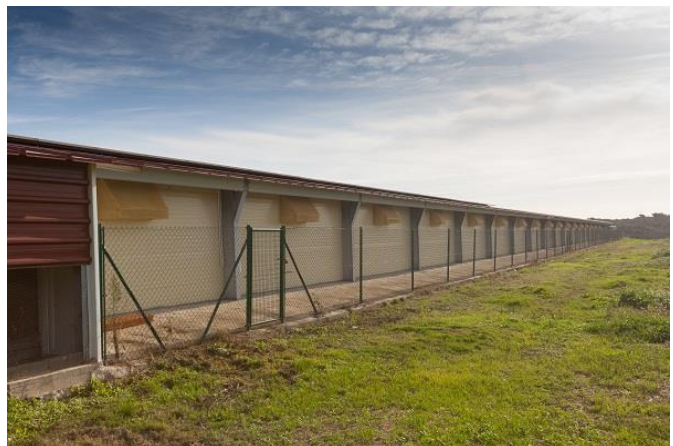
*Pavimentació perimetral de l'àrea externa del galliner per pollastres d'engreix*

- El sòl pavimentat és més fàcil de netejar que el que no ho està.
- Facilita l'entrada a les naus.
- Facilita que les tasques de càrrega i descàrrega es facin de forma més ràpida i higiènica.
- A més, és més fàcil de mantenir. Aquest punt és particularment important en aquelles zones on plou sovint o hi ha casos de pluges torrencials.
- Manté la zona al voltant de la nau lliure de males herbes, vegetació i altres elements que podrien ser amagatalls de rosegadors, insectes i altres animals petits que afavoreixen l'entrada i propagació de malalties.
- Facilita la realització de tasques de manteniment de la part exterior de les naus.
- Permet col·locar elements de neteja i desinfecció de calçat, rodes,... a l'entrada de cada nau, creant una barrera addicional des de l'exterior cap a la zona bruta i, finalment, cap a la zona neta.
