# La pavimentación perimetral del exterior de las naves

Autor: Federació Avícola Catalana (FAC), Instituto de Investigación y Tecnología Agroalimentarias (IRTA)

# Perimeter paving of broiler barns

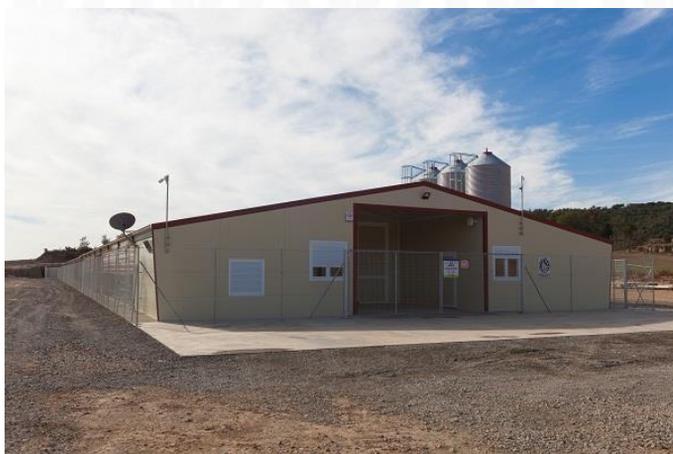
*Pavimento perimetral del área de una nave.*

Cuanta más superficie pavimentada, mejor. Sin embargo, se considera que un ancho de 5 metros es suficiente.

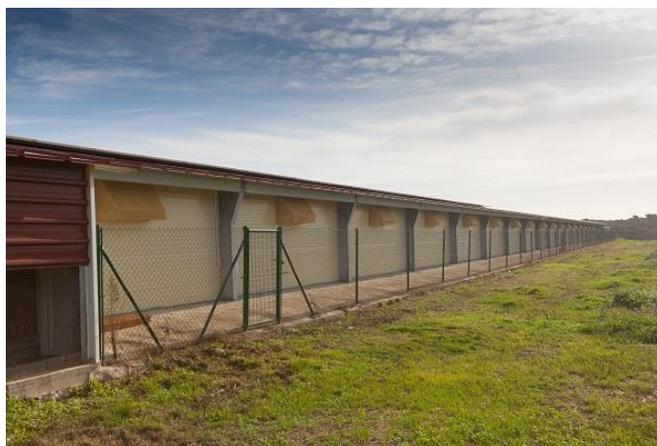
*Pavimentación y cercado del área externa del gallinero para pollos de engorde*
